Lufthavn:							<b>Ny lufthavn Bodø</b>																																
Prosjekttittel:							<b>Forprosjekt NLBO</b>																																
Tittel:							<b>Detaljregulering Kvalvikodden – Konsekvensutredning</b>

<table><tr> <th style="width: 10%;">Revisjon</th> <th style="width: 10%;">Dato</th> <th style="width: 40%;">Tekst</th> <th style="width: 10%;">Laget</th> <th style="width: 10%;">Kontrollert</th> <th style="width: 10%;">Godkjent</th> </tr><tr> <td>FE04</td> <td>26.08.20</td> <td>For innsendelse til Bodø kommune</td> <td>MagHau</td> <td>MaLun</td> <td>SAK</td> </tr></table>

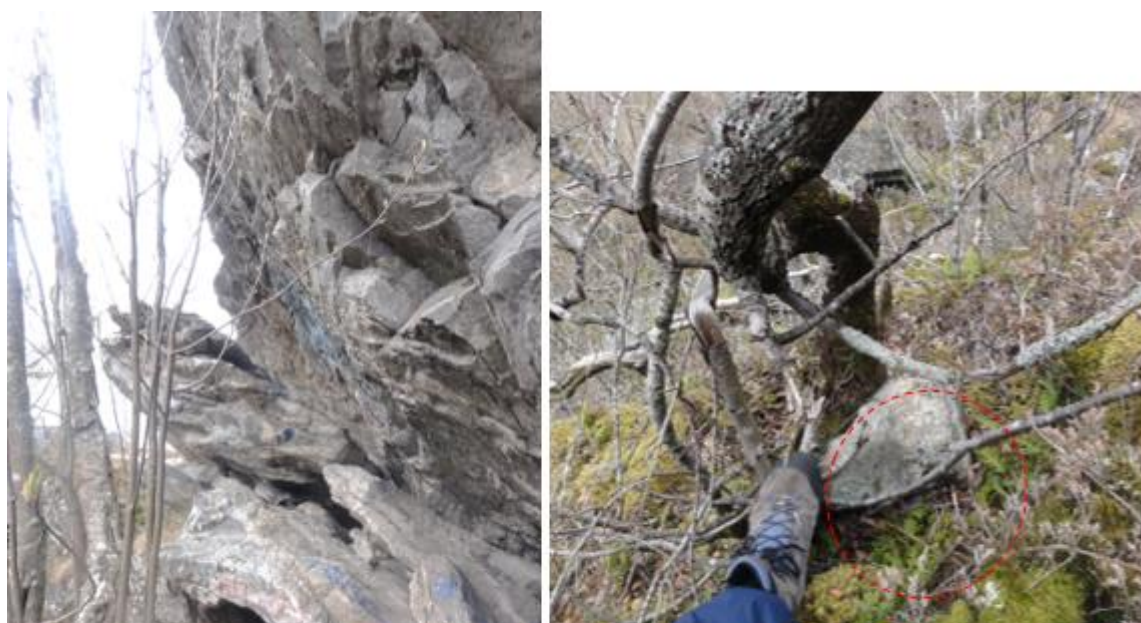
Figur 24: Lokalitet 1:

- Noen mindre blokker (anslått opp mot 50 kg) har avløsende sprekker, men det er vanskelig å bedømme fastheten fra bakken
- På en hylle halvveis opp i skrenten er det observert løse blokker og småstein som ligger på hyllene, eller er holdt tilbake av vegetasjon (Figur 24)

- Mulig tiltak: Arbeid fra tau - kontroll og rensk av mindre steiner/blokker, lokalt bak boliger i *Kvalvikveien 18* og *20*

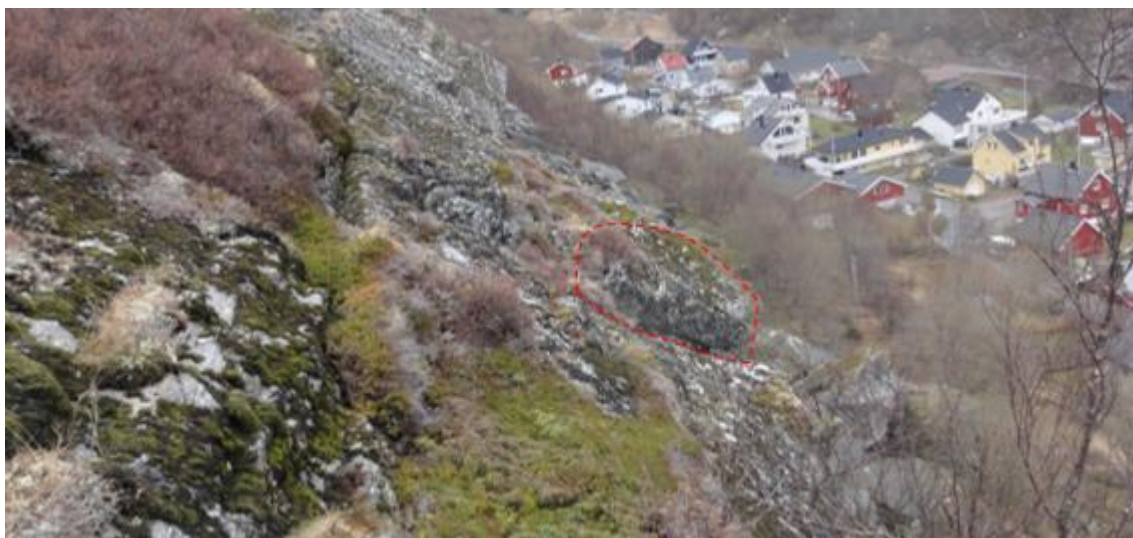
Figur 25: Lokalitet 3 a)

- Lignende formasjoner og bergforhold som ved lokalitet 2 - litt lavere høyde på bergveggen, men bratt skrånende terreng helt opp til foten av bergveggen
- Fra *Steinrøysa 9* er det ur i foten av skrenten. Denne er mindre grov og med flakig berg (Figur).
- a) Blokk/skive med synlig sprekk i underkant; observert på kanten på toppen av skrenten. Blokk sitter bra nå, men videre forvitring vil kunne medføre at den blir ustabil, anslagsvis innen 50 år (Figur 25).
- b) Småstein ligger løst på et glideplan. Vil kunne falle ned på grunn av værpåvirkning (regn, smeltevann). Steinene kan renskes ned.

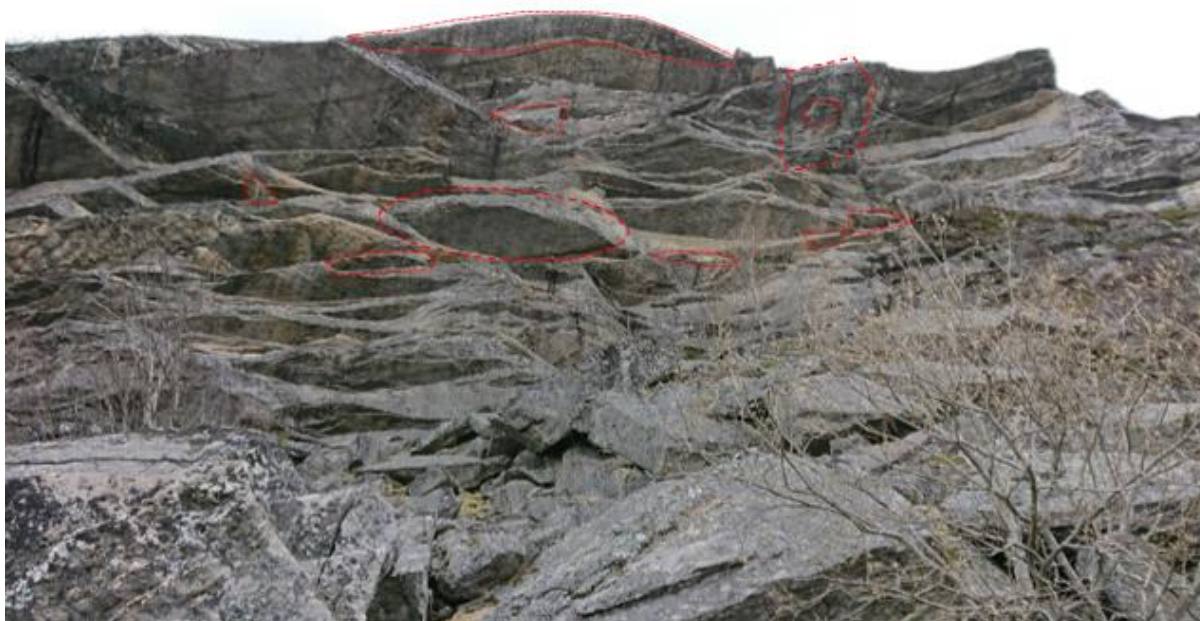
- Stor blokk/flak (>1 m<sup>3</sup>) med mulig avskjærende sprekk i bunnen (midt i bildet) + en nese/rygg (øverst til høyre) som stikker ut (Figur 26). Eventuelt nedfall av slike blokker vil være dramatisk, men nedfallet vil mest sannsynlig stanse i ura ved foten av skrenten.
- I det samme området er det indentifisert flere andre blokker/flak med mulige avløsende sprekker (se øvrige skisserte områder på Figur 26)
- Hele området bør kontrolleres ved nedfiring i tau ovenfra. Eventuelt løse blokker kan renskes kontrollert ned, eller sikres (bolter, bånd eller nett).

Figur 26: Lokaltet 4 - Potensielt løse blokker er markert

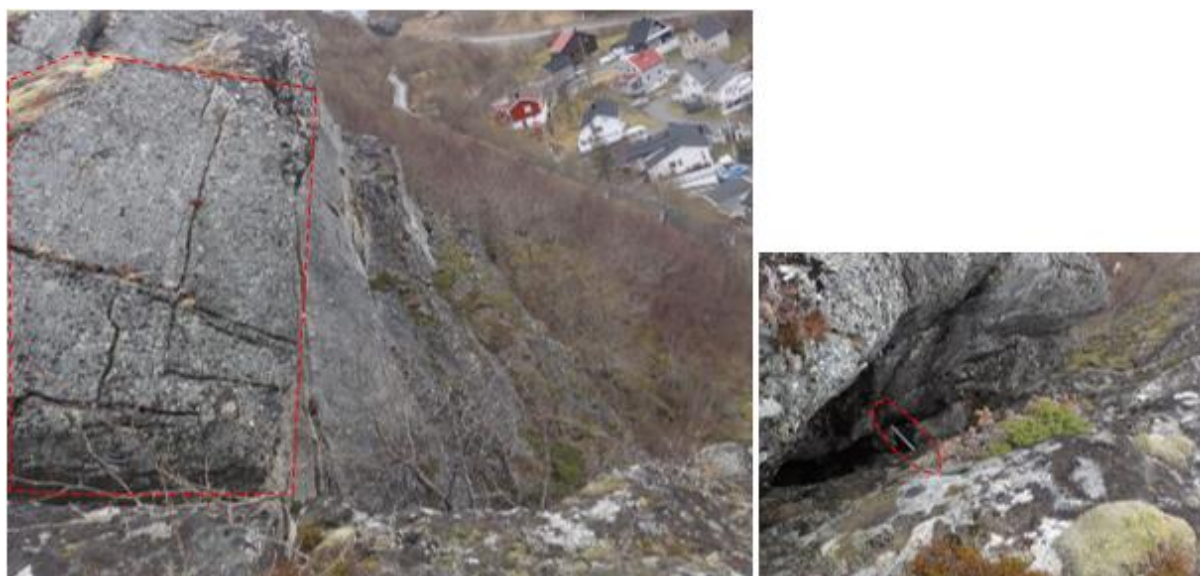
- a) I toppen av skrenten er det en stor blokk, delvis avløst av deformasjonssprekker (Figur 27). Forvitring vil kunne medføre destabilisering over tid, men ut fra det som kunne observeres fra toppen av skrenten forventes at stabilitet vil være ok i minst 50 år. Det ble observert noen metallrør nede i sprekk – det er uvisst hva dette er. Muligens kan det være montert måleutstyr for å overvåke eventuelle bevegelser i blokka. Om dette er tilfellet anbefales det å gjennomgå eventuelle data. I motsatt fall, vil et mulig tiltak kunne være å iverksette et måleprogram som omfatter denne blokka.
- b) Løse blokker på hylle lengre ned i skrenten (Figur 29 og Figur 28). Blokkene synes å ligge stabilt på hylle.
- På grunn av forholdene i ura er det større sannsynlighet for at eventuelt nedfall fra skrenten vil kunne rulle ned mot eiendommene.

Figur 27 Lokaltet 5 a) - bildet til høyre viser metallstang installert i sprekk (mulig utstyr for å måle eventuell bevegelse?), se også Figur og Figur 28).

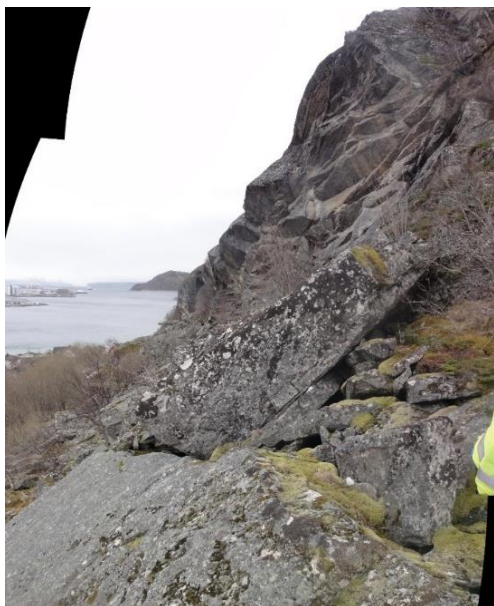
Figur 28: Lokalitet 5 – Bratt skrånende ur, med flakig berg.

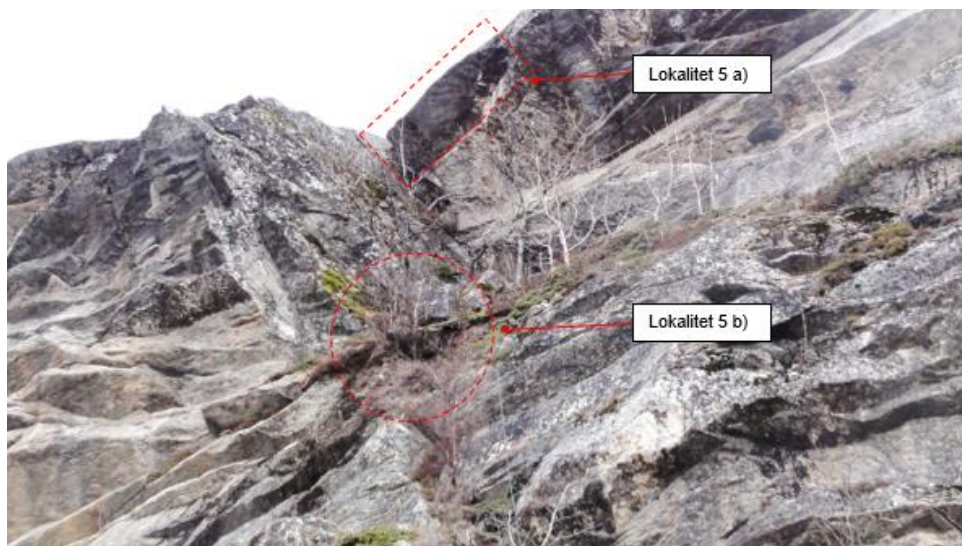
Figur: 29 Lokalitet 5 – Blokker stablet på hylle (se også Figur 27 og Figur 28).

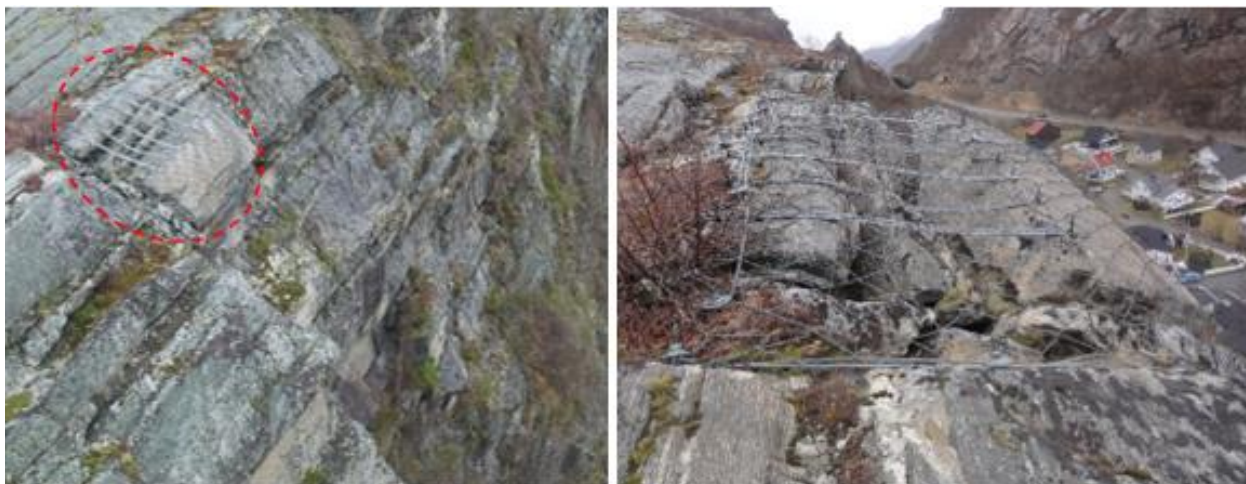
Figur 29: Lokalitet 6 – Karakteristisk blokk, sikret med bolter, fjellbånd og wirenett, (se også Figur 28).

Under befaringen var det kun mulig å observere én lokalitet på nært hold (*lokaltet 6*, Figur 28 og Figur 29). Nærmere inspeksjon av de øvrige områdene må eventuelt utføres fra tau. Fra visuell inspeksjon vurderes tilstanden til sikringen å være bra, uten synlig tegn til skader eller korrosjon. Det ble ikke observert forhold som tilsier at det er nødvendig å supplere eller reparere de eksisterende sikringsmidlene på dette tidspunktet.

Det bemerkes imidlertid at denne type sikringsmidler har en begrenset levetid, og det vil derfor være nødvendig å foreta regelmessige inspeksjoner. Ved tegn til skader eller forringet kapasitet må sikringsmidlene repareres eller erstattes med nye sikringsmidler. Forventet levetid er vanskelig å angi presist, da dette avhenger av materialenes korrosjonsbeskyttelse og installasjonsmetode, samt de lokale forholdene med hensyn til værpåvirkning og korrosjon. Normalt ventes det at denne type sikringsmidler vil ha levetid på minst 20 år, men levetid kan også være vesentlig lengre enn dette (muligens > 40 år). For bergsikring som har en kritisk funksjon er det viktig å foreta regelmessig tilsyn. Ved denne lokaliteten anbefales tilsyn med maksimalt 10 års mellomrom.

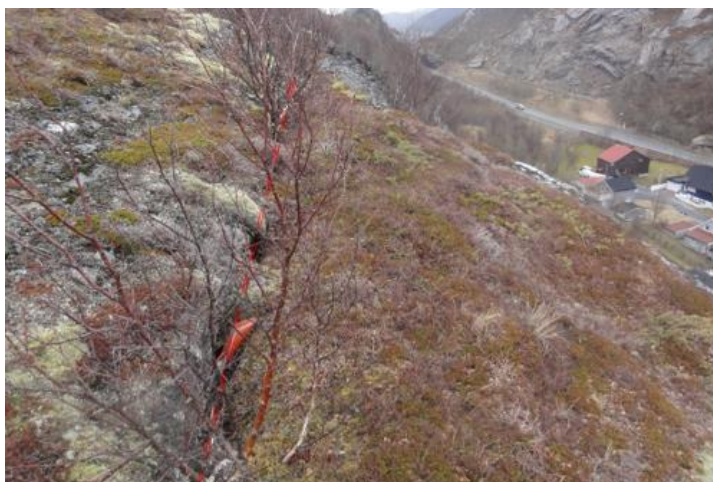
- Bratt bakke i foten av skrent. Noen mindre blokker (opp mot ca. 0,1 m<sup>3</sup>) er observert i skråningen og ned mot fangnettgerdet (se Lokalitet 8; Figur 33)
- a) Åpen deformasjonssprekk, 10-30 cm, i bakkant av en større blokk på kanten av skrenten (Figur 30). Trolig er blokka stabil på kort sikt, men det bør vurderes langtids måling for å verifisere stabilitet.
- b) Rygg med forvitrede og løse blokker - godt sikret med wirenett og kraftige wire. (Figur 31)
- c) Bekkefar, med en del mindre løse blokker og steiner som trolig raser ned ved vannføring i bekken. (Figur 32)
- Generelt småfallent berg i mye av skrenten, men det vurderes at potensielle nedfall vil bli fanget opp og stanset av fangnettgerdet i bunnen.

Figur 30: Lokalitet 7 a): Åpen deformasjonssprekk

På toppen av skrenten ble det imidlertid observert et større bergparti med en markert deformasjonssprekk i bakkant (lokalitet 7 a). På denne befaringen var det ikke mulig å fastslå om dette bergpartiet kan være ustabil, eller om sprekkeåpningen er under utvikling. Det anbefales å undersøke dette bergpartiet nærmere, i form av inspeksjon i tau. Videre kan det vurderes å installere måleutstyr for å verifisere stabilitet, eventuelt overvåke eventuell bevegelse og utvikling. Et nedfall fra denne lokaliteten vil treffe fangnettgerdet i foten av ura, men energien i et slikt nedfall vil være meget stor, og det vil være fornuftig å vurdere kontrollert rensk eller supplerende sikring av denne lokaliteten, dersom det vurderes å være ustabil.

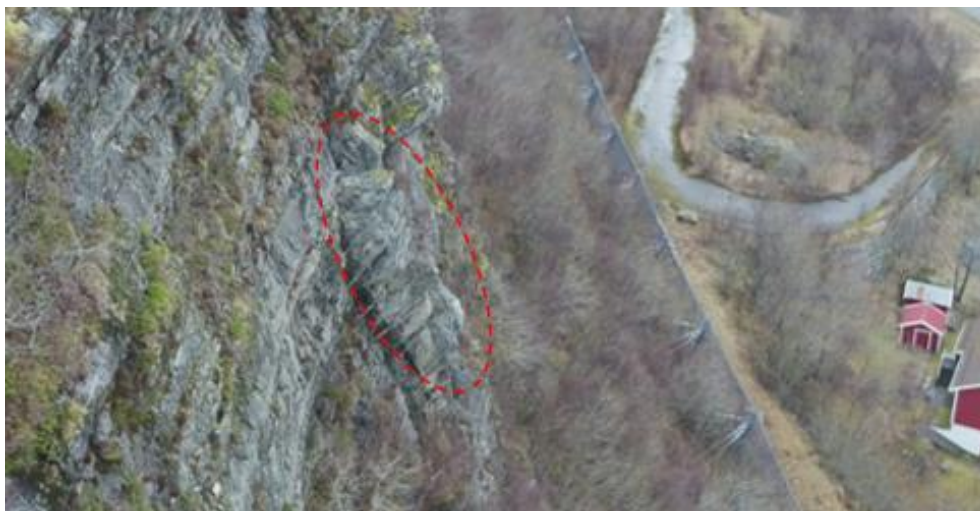
Figur 31: Lokalitet 7 b): Rygg med løse blokker, sikret med wirenett og wire

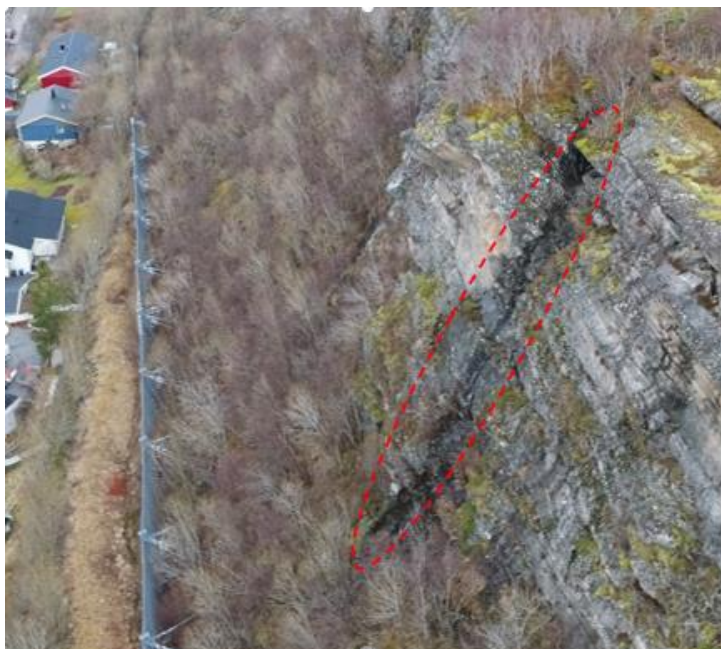
Figur 32 Lokalitet 7 c): Rasutsatt bekkefar

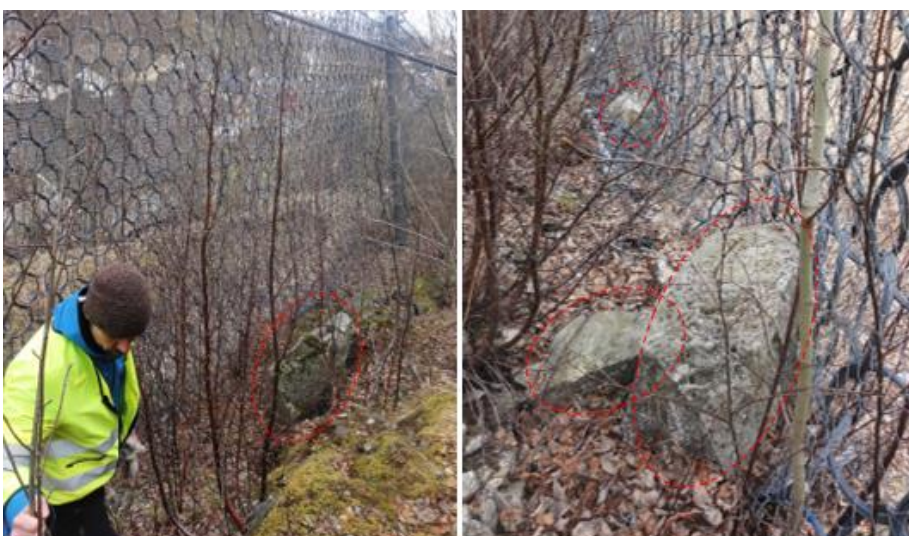
Figur 33: Lokalitet 8: Eksempler på nedfall som er fanget opp av fangnettgerde

Grunnet lavere bergmassekvalitet og større grad av oppsprekking forventes hyppigheten av nedfall å være størst i den nordlige delen av skrenten. Det ble observert flere spor av nedfall (sannsynligvis fra de siste 10 årene) som bekrefter dette. Eiendommene i foten av denne delen av skrenten vurderes imidlertid å være godt sikret, i form av et langsgående kraftig fangnettgerde.
